## *PIANO DI CONTROLLO E MANUTENZIONE DEI MATERIALI CONTENENTI AMIANTO*

*ANNO 2013*

**SEDE CENTRALE**

**Via Cesare Balbo 16**

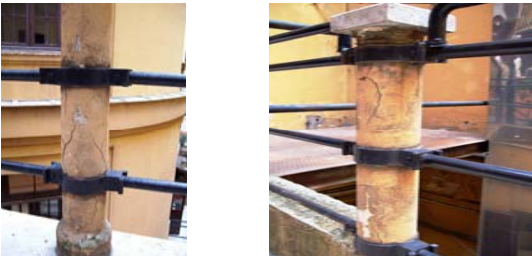
<i>ballatoio esterno: colonnine ( parapetto)</i>

Piano 1°	Pessimo in procinto di degrado	<b>Bonifica urgente</b>
<i>locale 010: pavimento in linoleum</i>	Piano T°	discreto	Stato di attenzione alto( bonifica consigliata)
<i>passo carrabile: tettoia a protezione apparecchiature</i>

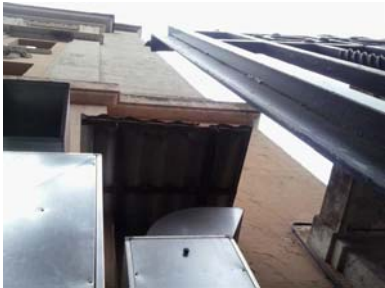
Passo carrabile	Pessimo in procinto di degrado	<b>Bonifica urgente</b>
